鋼線斷線原因探討及分析(中)

張正熙

伍、盤元線材品質上的異常

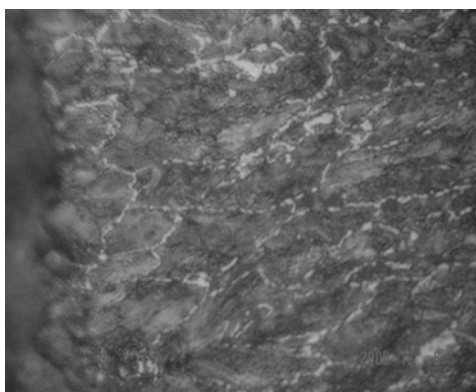
一般常見的盤元線材表面傷痕除了如圖十四的種類外，盤元線材表面有時也會夾雜有碳化物的保溫材，通常是在軋延盤元線材時捲入，這樣會造成盤元線材表面有網狀的雪明碳鐵存在。如果我們對斷線樣本進行金相組織分析，就會在試片的縱切面組織的表面層發現裂紋及網狀的雪明碳鐵(如圖十五)存在，網狀的雪明碳鐵硬及脆，會造成我們在伸線時，鋼線表面產生裂紋，甚到斷線，或是鋼線產品送交客戶捲製彈簧時表面發生裂紋(如圖十六)，甚至斷線。

圖十五 鋼線表面裂紋及網狀的雪明碳鐵

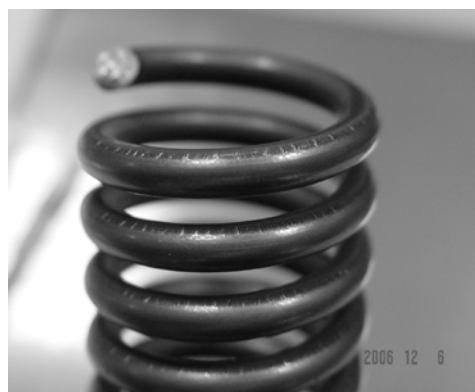
圖十六 捲製彈簧時表面發生裂紋

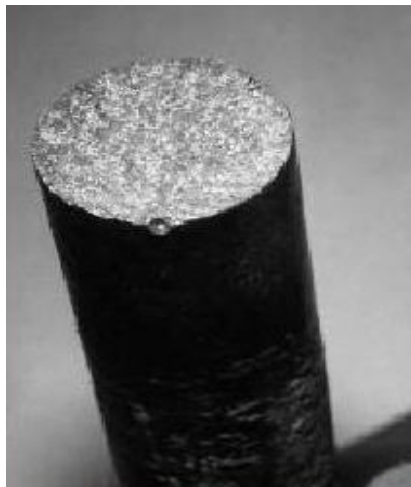
圖十七

有時候盤元線材在尚未伸線前就發生脆性斷裂，盤元線材用手一折就產生斷裂(如圖十七)，這是由於盤元線材組織中存在白點所致。如果盤元線材組織中存在有高碳的麻田散鐵，則這種麻田散鐵組織的形成，大部份與盤元線材中的錳和鉻元素偏析有關。此外盤元線材組織中麻田散鐵的出現，和基地是為糙斑鐵(中波來鐵)、吐粒散鐵(細波來鐵)和少量變韌鐵的混合組織，也是斷裂的主要原因。這大部份是由於盤元線材出精軋機組進入 Stelmor 冷卻線時，冷卻溫度過低造成的。

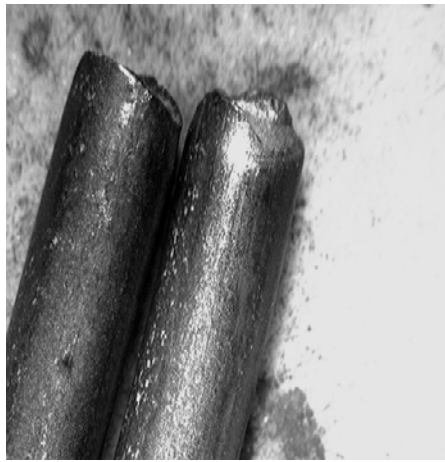
因為盤元線材組織中的夾雜物，所引起的伸線斷裂，是盤元線材在伸線過程中常見的斷裂，其斷裂的原因，是由於盤元線材的夾雜物而引起的拉應力不平均。這一種斷線其斷口面光滑平直(如圖十八)，鋼線的斷口頸縮很小，巨觀上不會呈現拉伸斷口的纖維區、擴展區和剪切唇等三個區域，而主要是呈現斷裂紋源區、纖維區、擴展區和剪切唇。斷裂紋源區的斷口形貌為解理，纖維區

圖十八 線材夾雜物造成斷裂

為韌窩加上少量解理，擴展區為解理。這種斷裂是因為夾雜物割裂基體，當受力時夾雜物與基體結合的部位會引起應力集中，在夾雜物處首先開裂。夾雜物周圍會呈現脆性斷裂，斷裂形狀為解理，斷口中仍存在纖維區，纖維區斷口為韌窩，但這裏由於夾雜物的存在裂紋及擴展迅速，纖維區的形狀則為韌窩加上解理，擴展區為解理，最終裂紋迅速擴展而導致盤元線材在伸線時斷裂，通常盤元線材中的夾雜物是引起脆性斷裂的主要原因。

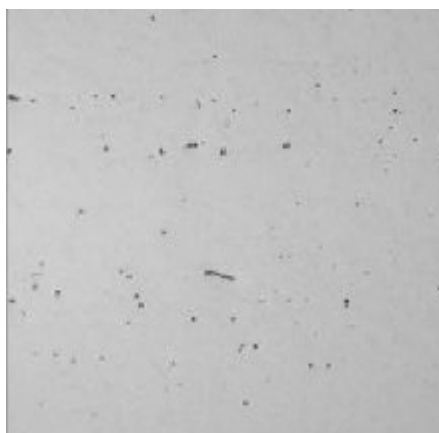
盤元線材組織中的夾雜物，主要是非金屬夾雜物。我們可以在製作金相組織試片時，經過研磨、拋光後，而在未經腐蝕的情況，先在顯鏡微下觀察其非金屬介在物的情況(如圖十九)。盤元線材中的非金屬介在物之檢驗，通常我們可以依據 CNS 2910 G2020 鋼內非金屬介在物之顯微鏡試驗法，或是 JIS G 0555 Microscopic testing method for the non-metallic inclusions in steel 的規範標準進行檢驗。對於盤元線材非金屬介在物含量的要求，中鋼通常稱之為清淨度。中鋼對於清淨度有要求的盤元線材，會將檢驗的結果顯示在中鋼的品質證明書中，我們鋼線鋼纜產界常用的盤元線材產品規格，目前大概有 JIS G3502 Piano wire rods (SWRS)及 SAE 9254 兩種比較常見。中鋼對於非金屬介在物之檢測是依據 JIS G 0555 Microscopic testing method for the non-metallic inclusions in steel 的規範標準進行檢驗，並且採取記點法，品質上符合 $dB(\text{鋁化物}) + dC(\text{氧化物}) < 0.05\%$ 之要求。

圖十九 非金屬介在物

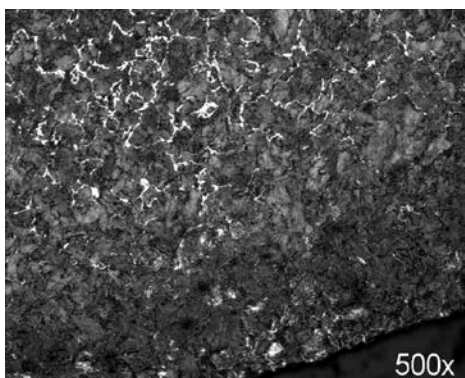
另一種盤元線材夾雜有異物的情況，則是表面夾渣。盤元線材表面夾渣，主要是盤元線材在軋延時表面捲入保溫的材料，這些保溫的材料因為富含碳，會使用盤元線材表面夾渣的地方含碳量增加，而增加析出網狀的雪明碳鐵(如圖二十)，而盤元線材表面夾渣的部位，也會由於雪明碳鐵組織的硬度高，而容易產生龜裂(如圖二十一)。

圖二十 夾渣表面的雪明碳鐵組織

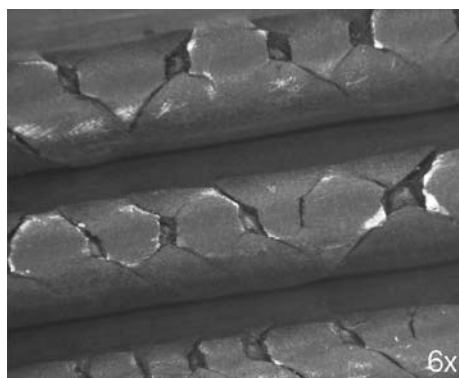
圖二十一 盤元線材夾渣部份龜裂

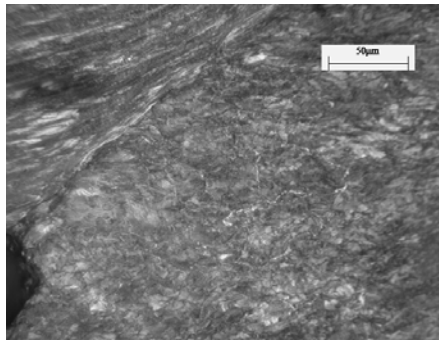
另外一種情況是盤元線材的組織中，存在有網狀的雪明碳鐵(如圖二十二)和孔洞(如圖二十三)，所引起盤元線材在伸線過程中斷裂。這一類斷線其斷口的巨觀斷裂面類型相似，都是一端為凸出的尖錐狀斷口，而對接的斷頭那面為杯錐狀斷口，稱之為杯形斷裂(如圖二十四)。我們如果將斷裂的試片，磨製成金相試

圖二十二 組織中的網狀的雪明碳鐵

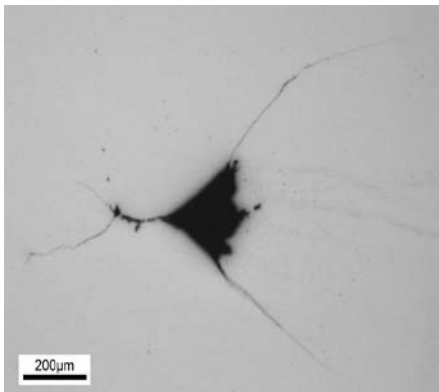
圖二十三 鋼線中心孔洞

盤元線材中心存在有孔洞，是因為鋼胚的中心疏鬆所引起，而在軋製盤元的過程中又沒有將其接合，在我們後續伸線的過程中，就會從該處裂開。另外則是盤元線材的中心區域存在著網狀分佈的雪明碳鐵體時（如圖二十七），而盤元線材內部的裂紋又多產生於雪明碳鐵體處，我們由此就可以認定是盤元線材中心有著大量網狀雪明碳鐵體，並且沿著沃斯田鐵晶界的析出。雪明碳鐵是一種硬且脆的組織，當盤元線材中心的雪明碳鐵，呈連續網狀分佈在塑性相的晶界上時，這種分佈情況是比較可怕的，因為脆性相在空間上，會把塑性相分割開，從而使得伸線時組織的變形能力受到限制。在伸線時經過少量的變形後，盤元線材內部組織首先在脆性相之處形成微裂紋，進而迅速擴展產生孔洞，進一步受力直到斷裂。這樣會使得鋼線的塑性和韌性急速下降，因此在盤元線材組織中，脆性相越多及網狀組織越連續，就會使得盤元線材的塑性也就越差。盤元線材內部網狀雪明碳鐵的形成，主要與鋼胚中心存在碳的結晶偏析有關。

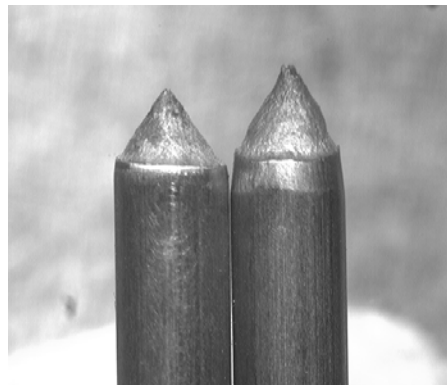
圖二十四 杯形斷裂

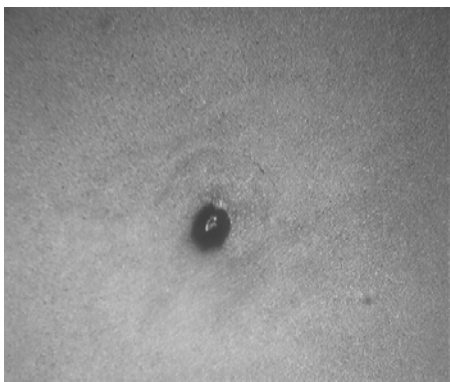
片，就可以在金相試片的橫切面向及縱切向面，觀察到以下兩種情況，首先是金相試片的橫切面上中心有孔洞(如圖二十五)，另外則是會在磨製的金相試片，其縱向面可發現有縮孔的殘餘(如圖二十六)，以及由此產生的月牙狀伸線產生的缺陷。

圖二十五 試片橫切面上中心有孔洞

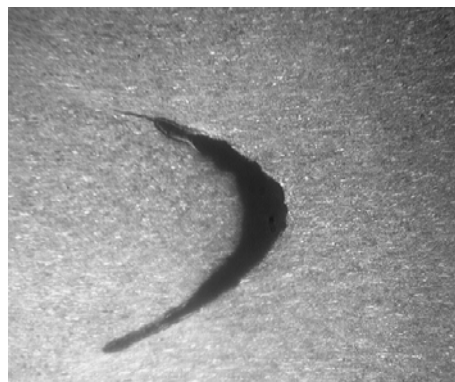
圖二十六 試片縱切面縮孔的殘餘

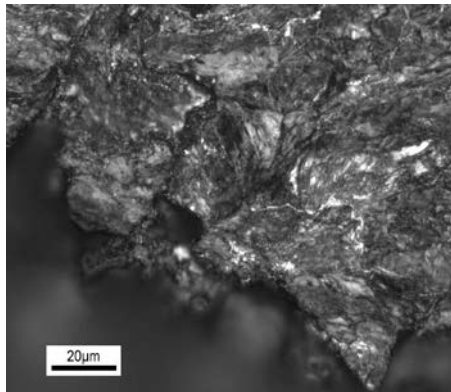
圖二十七 線材中心的網狀雪明碳鐵

鋼胚澆鑄時鋼水過熱度，對於減少鋼中碳偏析有重要作用，過熱度低則鋼胚的凝固快，碳偏析程度也就會顯著降低。另外當盤元線材加熱至沃斯田體化溫度時，若以較慢的速度來冷卻，也往往會沿晶界析出網狀的雪明碳鐵。通常可以通過過熱加工和熱處理的相互配合，來破壞或消除其網狀組織的分佈。網狀的雪明碳鐵組織的產生，主要是因為盤元線材中的錳、鉻和矽等合金元素以及碳偏析所引起的。

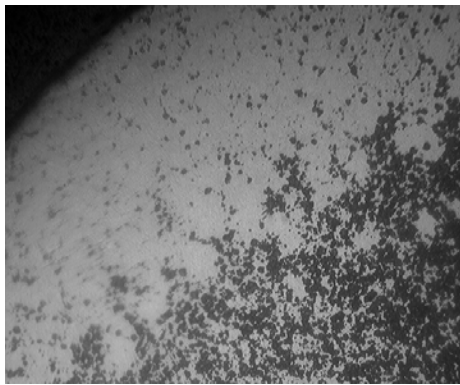
盤元線材組織中含有麻田散鐵，也是造成伸線過程中發生斷線的因素，這時鋼線的斷口面較為平直，基本上為脆性斷裂，鋼線的斷口形狀為異常的沿晶斷裂加少量解理形狀。如果我們將鋼線斷裂樣本，分別磨製橫切面及縱切面的金相試片，對橫切面試片腐蝕後檢驗觀察，可以發現有局部有白色組織(如圖二十八)。對縱切面樣片腐蝕後檢驗觀察，可以發現其對應的白色組織帶(如圖二十九)，另

圖二十八 試片橫切面白色組織

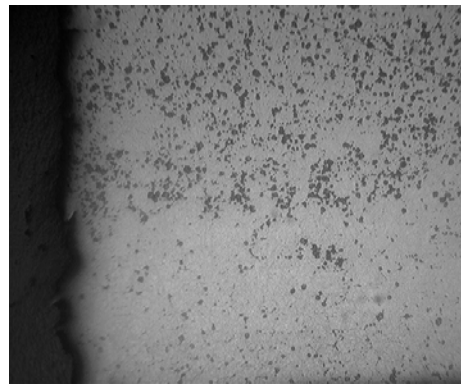
圖二十九 試片縱切面白色組織

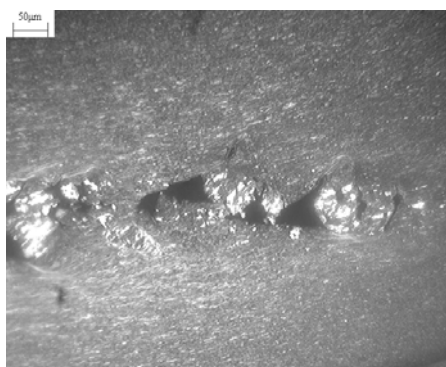
外也可以在試片的縱切面中心白色組織帶上，觀察到有一條明顯伸線形的孔洞帶(如圖三十)。對於磨製的鋼線斷口金相試片檢驗觀察，我們可以發現盤元線材的異常組織，為麻田散鐵體組織加上少量細波來鐵體組織所構成(如圖三十一)。如果我們對磨製的鋼線斷口金相試片進行微硬度測試時，可以發現基地細波來鐵組織硬度約為 360HV 左右，而白色相的麻田散鐵組織硬度約為 570 HV 左右。因此我們也可以從硬度值來判斷白色的組織為麻田散鐵組織。

圖三十 伸線形的孔洞帶

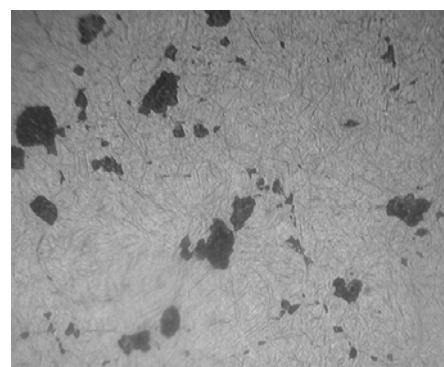
圖三十一 麻田散鐵加少量細波來鐵

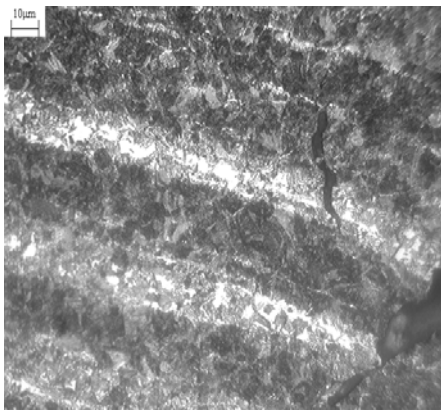
盤元線材組織中出現了異常的麻田散鐵組織，會在鋼線的斷口上對應出現異常的沿晶斷裂形態，我們可以判斷該盤元線材斷裂的主要原因，這是盤元線材組織中出現了高碳的麻田散鐵組織。高碳的麻田散鐵組織，通常會被認為是產生裂紋的顯微裂紋來源，加上高碳的麻田散鐵組織硬度高，容易造成盤元線材在伸線過程中應力集中，在伸線過程中極易導致盤元線材發生斷裂。盤元線材組織中的麻田散鐵組織，通常會分佈在盤元線材內部的縱向偏析條帶上(如圖三十二)，而盤元線材的基體組織則為正常的細波來鐵組織。分析其原因主要是由於鋼胚在凝固的過程中，容易產生碳、矽和錳等的偏析，鋼胚在軋製成盤元線材後，如果盤元線材內部碳偏析仍未被消除，偏析帶上的碳、矽和錳等元素含量較高，會使得冷卻的C曲線向右移，所以即使在正常的冷速下，其偏析帶上仍然有可能會轉變為麻田散鐵組織。

圖三十二 線材內部的白色縱向偏析條帶

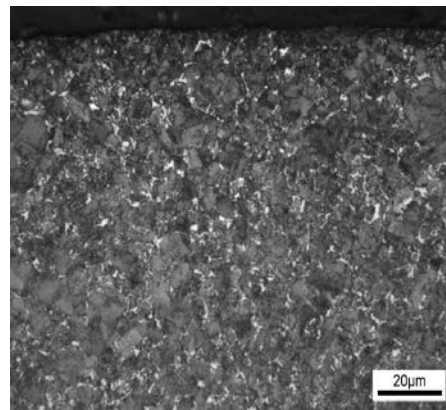
在我們鋼線鋼纜產業中，常用的盤元線材大部份都是屬於中高碳盤元線材，它內部的正常組織(如圖三十三)應該都是細波來鐵(黑色部分組織)加上肥粒鐵

圖三十三 細波來鐵加上肥粒鐵

(如白色部份組織)，並且會因為含碳量的增加，而使得黑色的細波來鐵區域增加。一般像我們常用的中高碳盤元線材中，SWRH72A 以上，白色的肥粒鐵區域就會看不見了。通常盤元線材中的波來鐵大部份都是要屬於細波來鐵，粗波來鐵的量不能太多，因為粗波來延性較差不利於伸線，數量太多就會造成伸線時產生斷線的異常。但有時候會由於盤元線材在軋延後冷卻的過程發生異常，而使得盤元線材內部會有大量的粗波來鐵產生(如圖三十四)。

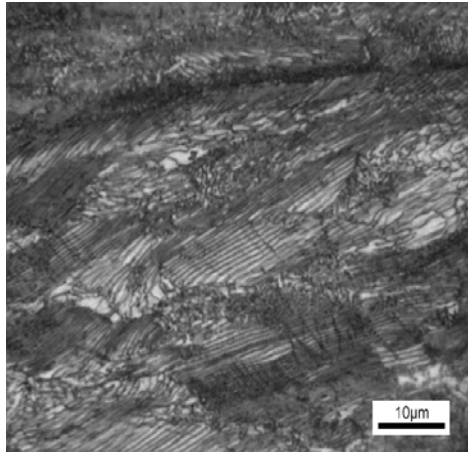
圖三十四 層狀粗波來鐵組織

對於盤元線材組織中的粗波來鐵要如何認定呢？通常我們如果將金相試片組織放大至 500 倍觀察，可以在波來鐵組織中觀察到層狀的組織，那這就是屬於粗波來鐵組織。在金相組織的觀察中，粗波來鐵組織的顏色會較細波來鐵組織來得白。盤元線材的組織中要含有多少量的粗波來鐵量，才算品質異常呢？中鋼相關的技術部門是回覆我們，含量要是在 70%以上，才能算是粗波來鐵量超過標準。但我想這只是一個大略值，如果我們在觀察一個金相試片的組織，其中層狀粗波來鐵的面積如果佔 50%以上，那就算是很多了。

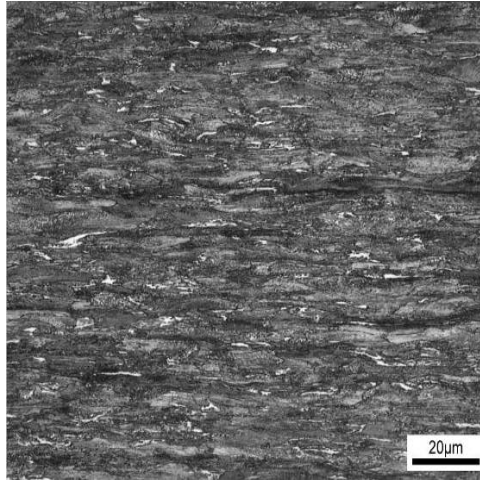
盤元線材經過抽拉伸線加工後，達到我們需要的鋼線尺寸。盤元線材經過抽拉後內部的組織，會從波來鐵及肥粒鐵組織，轉變為伸線纖維化組織（如圖三十五）。因為伸線過程中發生異常所發生的斷線，其斷口型態通常有杯斷、橫裂斷

圖三十五 伸線後纖維化組織

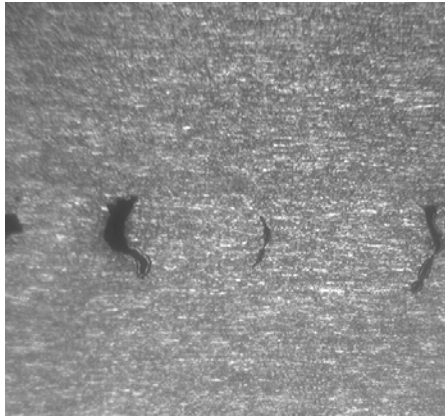
一、在伸線過程中發生斷口呈杯錐形的斷線，會發生這種斷線的異常，其最主要的原因是眼模角度(眼模的漸近角)的問題，當眼模角度過大時，就容易發生杯錐形的斷線。通常我們在選用眼模時，中高碳鋼線的硬度越高，我們要選用角度較小的眼模；低碳鋼線的硬度較低，我們就可以選擇角度較大的眼模。另外當在伸線時單趟眼模的減面率過小，也比較容易在伸線過程中發生杯錐形的斷線，通常鋼線在伸線時單趟眼模減面，最好控制在 10~30%之間。其他像是伸線過程潤滑不良，或是伸線時後方的張力過大，也可能會產生伸線的錐形斷線。當伸線的過程中，因為眼模角度過大、單趟眼模減面率過小，或是伸線時後方張力過大……等因素，所產生的伸線杯錐形斷線。在我們後續的金相組織觀察中，大部份都不會發現有異常的組織存在，這時候金相組織中都只是伸線後的纖維組織，及在縱切面組織可能會有中心形成斷杯(如圖三十六)。

圖三十六 試片縱切面組織的中心斷杯

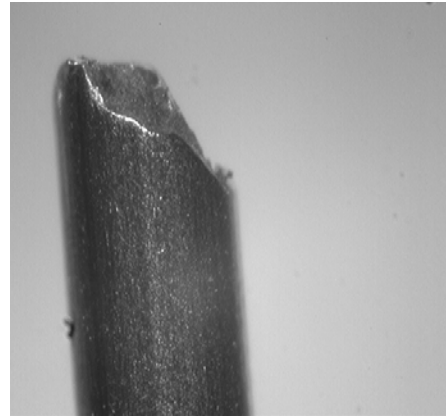
二、伸線過程中發生斷口呈橫裂斷或脆斷的斷線(如圖三十七)，發生這種斷線的

異常，其最主要的原因是伸線過程中，潤滑及冷卻不良所產生。特別是在高碳鋼線因為伸線加工過程中線溫較高，容易進行應變時效，而導致鋼線易脆化。當我們伸線時鋼線溫度在 250°C 左右時，就可能產生應變時效，而導致鋼線脆化延性變差，如果我們在這種溫度下進行伸線加工，就可會發生斷

圖三十七 脆斷的斷線

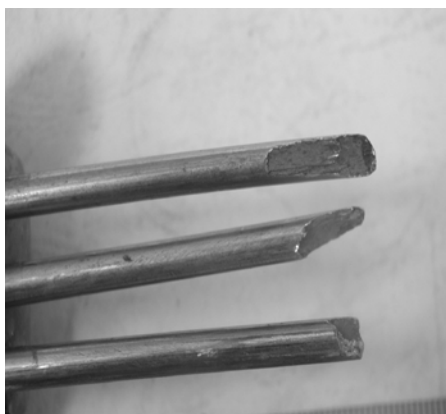
線的異常，這時候斷口會呈脆斷的情況(如圖三十八)。正常的話，我們伸線加工過程，鋼線的溫度最好都能夠控制在 200°C 以下。有時候在伸線時，鋼線表面會有嚴重的縱向刮痕或是擦傷的痕跡(如圖三十九)，這是因為伸線眼模損壞破裂所導致，或是在伸線過程中在發生擦傷，例如伸線捲胴或過路的羅拉的擦傷鋼線表面。

圖三十八 伸線脆斷

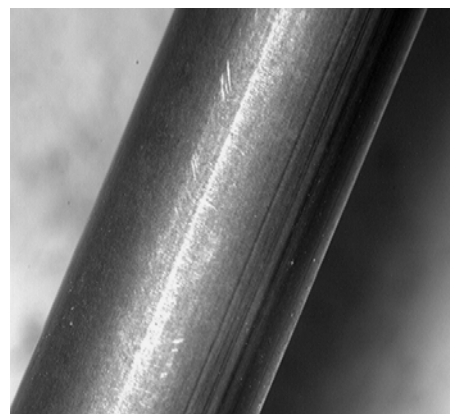
圖三十九 鋼線表面刮痕

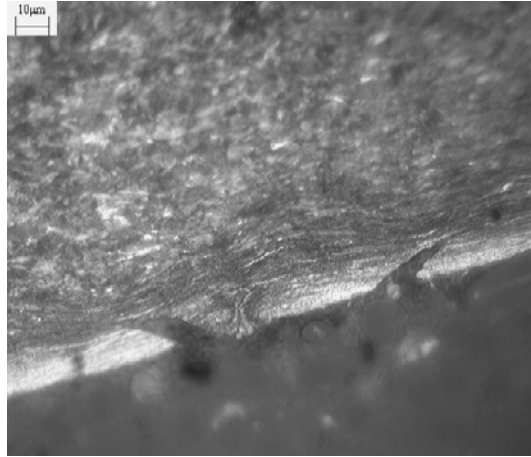
伸線過程中發生斷口呈橫裂斷或脆斷的斷線，如果對斷頭進行金相組織試驗，會在金相試片的橫切面表面組織，會發現有裂紋及 Martensite skin 組織存在(如圖四十)。

圖四十 裂紋及 Martensite skin 組織

Martensite skin 組織的形成，依據中鋼技術人員的說法，當盤元線材或是鋼線表面擦撞或伸線潤滑不良時，盤元線材或是鋼線表面會產生高溫，當溫度達到淬火的溫度時，而鋼鐵是一熱傳導的速度很快材質，很快地將熱量從擦撞傷部位帶走，造成類似淬火的效果，而在鋼線表面生成麻田散鐵。而麻田散鐵硬脆又有細裂紋，就容易造成後續加工的斷線。

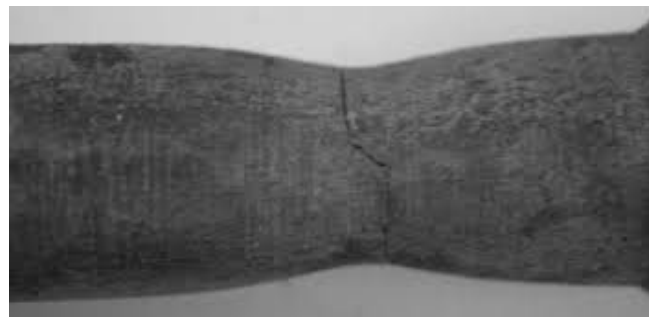
三、伸線過程中發生斷口頸縮的斷線(如圖四十一)，這是在伸線過程受到應力強力拉扯導致塑性斷裂的情況，其主要原因是由於伸線機捲胴間張力過緊，導致強力拉扯而斷線。有時候在伸線過程中的送料作業，如果發生亂線無法正常供線時，也會有發生鋼線被硬拉扯斷的情況。

四十一 斷口頸縮的斷線

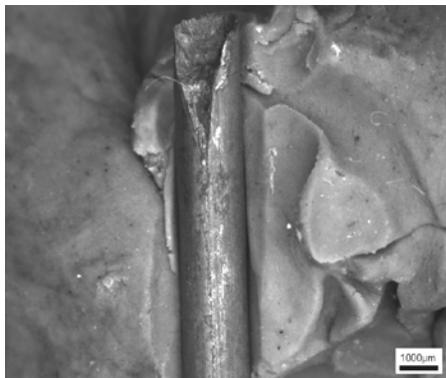
四、盤元線材若是超過伸線的加工度，也會發生斷線，這時候會呈現脆斷情況，斷口通常會呈 45° 的裂角(如圖四十二)，而且鋼線用手一折就斷裂。如果我們對斷線樣本，進行金相組織試驗時，會發現其金相組織中縱向的纖維組織被拉的很直(如圖四十三)，通常我們鋼線在進行伸線加工時，伸線眼模單趟減面率約在 10-30%，而伸線過程中其整體總減面率約在 70-90%，如果超過這個界限，就很容易在伸線過程中發生加工過度的脆斷。

圖四十二 加工過度 45°脆裂

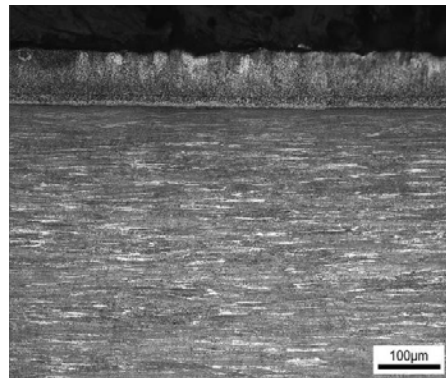
圖四十三 纖維組織被拉的很直
